## *Kontaktledningsinventering Tabergsdalen*

**Dokumenttitel:** Kontaktledningsinventering Tabergsdalen  
**Skapat av:** Olof Fredholm  
**Dokumentdatum:** 2013-12-06  
**Dokumenttyp:** PM  
**Projektnummer:**  
**Version:** 01:00

**Publiceringsdatum:** 2013-12-06  
**Utgivare:** Vectura Consulting AB  
**Uppdragsansvarig:** Olof Fredholm  
**Kontaktledning:** Mats Wiredal  
**Kontaktledning:** Roger Ekengren

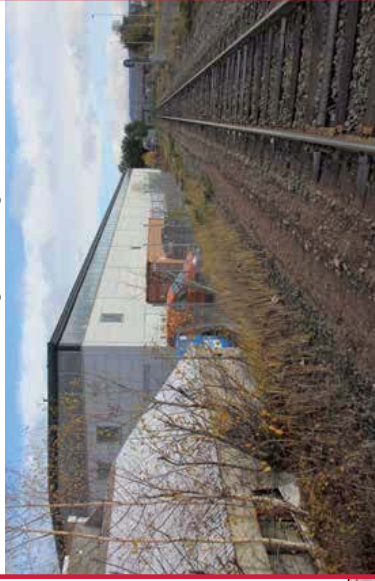
Bild 002 KM 5+190-220 Stolpar placeras på vänster sida i längdmätningens riktning

| NR | DATUM | INDEX | OBJEKT | KM-TAL | M-TAL | SIDA | SIDOMÅTT | ÅTGÄRD/KOMMENTAR | FOTO NR |
|---|---|---|---|---|---|---|---|---|---|
| 2 | 2013-11-04 | VÄG | Körbar yta | 5 | 190-220 | V | 5,00 | Stolpar på vänster sida | Bild 002 |

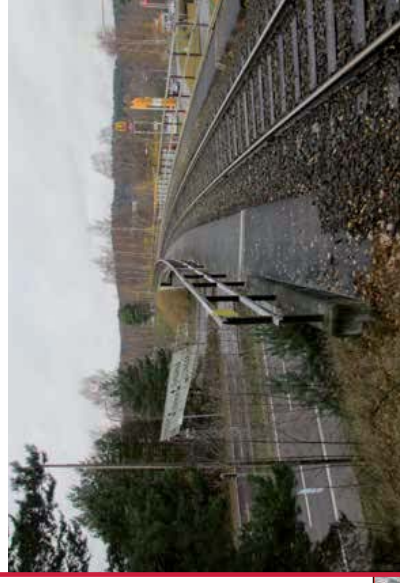
Bild 003 KM 5+266-430 Mindre flytt av stängsel för att uppnå elsäkerhetsavstånd till spänningsförande anläggningsdel. Stolpar placeras på vänster sida i längdmätningens riktning

| NR | DATUM | INDEX | OBJEKT | KM-TAL | M-TAL | SIDA | SIDOMÅTT | ÅTGÄRD/KOMMENTAR | FOTO NR |
|---|---|---|---|---|---|---|---|---|---|
| 3 | 2013-11-04 | VÄG | Körbar yta | 5 | 266-430 | H | 3,95 | Mindre flytt av stängsel för att uppnå<br>elsäkerhetsavstånd till spänningsförande<br>anläggningsdel.<br>Stolpar på vänster sida | Bild 003 |

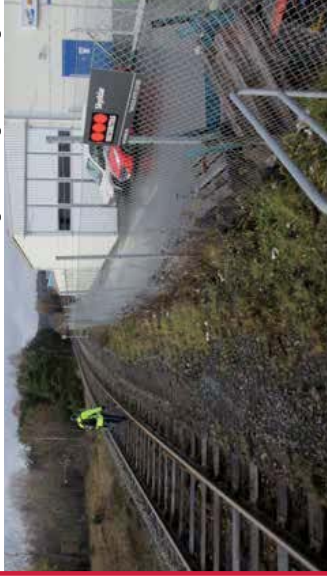
Bild 001 KM 5+68-130 Stolpar placeras på vänster sida i längdmätningens riktning

| NR | DATUM | INDEX | OBJEKT | KM-TAL | M-TAL | SIDA | SIDOMÅTT | ÅTGÄRD/KOMMENTAR | FOTO NR |
|---|---|---|---|---|---|---|---|---|---|
| 1 | 2013-11-04 | VÄG | Körbar yta med upplag | 5 | 68-130 | H | 4,90 | Stolpar på vänster sida | Bild 001 |

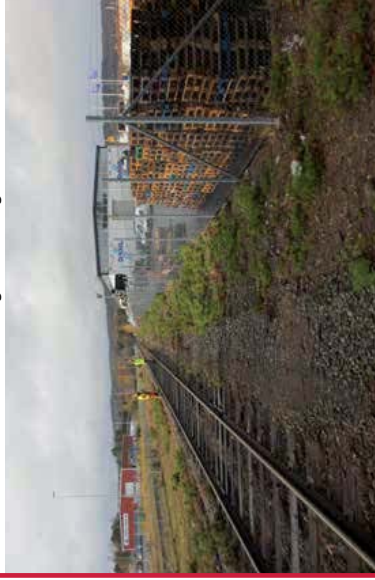
Bild 005 KM 6+009

| NR | DATUM | INDEX | OBJEKT | KM-TAL | M-TAL | SIDA | SIDOMÅTT | ÅTGÄRD/KOMMENTAR | FOTO NR |
|---|---|---|---|---|---|---|---|---|---|
| 5 | 2013-11-04 | VÄG | Väg vinkelrätt mot spåret | 6 | 9 | H | 4,50 | Stolpar på vänster sida | Bild 005 |

Stolpar placeras på vänster sida i längdmätningens riktning

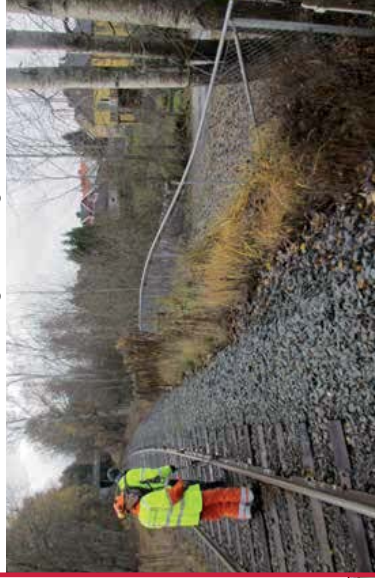
Bild 006 KM 6+180-184

Fri höjd rälsöverkant till underkant brodäck 6,35

Bild 006 KM 6+196-230

| NR | DATUM | INDEX | OBJEKT | KM-TAL | M-TAL | SIDA | SIDOMÅTT | ÅTGÄRD/KOMMENTAR | FOTO NR |
|---|---|---|---|---|---|---|---|---|---|
| 6 | 2013-11-04 | VBR | GC-bro | 6 | 180-184 | | | Fri höjd rälsöverkant till underkant brodäck 6,35 | Bild 006 |
| 7 | 2013-11-04 | VBR | Vägbro | 6 | 196-230 | | | Fri höjd rälsöverkant till underkant brodäck 6,35 | Bild 006 |

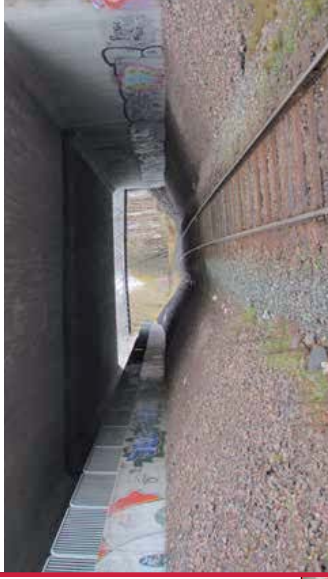
Bild 007 KM 6+776-795

| NR | DATUM | INDEX | OBJEKT | KM-TAL | M-TAL | SIDA | SIDOMÅTT | ÅTGÄRD/KOMMENTAR | FOTO NR |
|---|---|---|---|---|---|---|---|---|---|
| 8 | 2013-11-04 | JBR | Järnvägsbro | 6 | 776-795 | | | | Bild 007 |

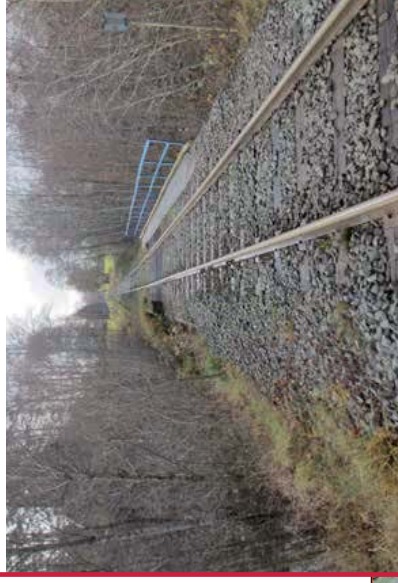
Bild 010a KM 6+892- 8+100 Vegetationsröjning på båda sidor om järnvägen. Justering av golfbanan kan bli nödvändig för att frigöra yta.

Skyddsnet monterats på höger sida i längdmätningens riktning för att gränsa mot spänningsförande anläggsdelar.

| NR | DATUM | INDEX | OBJEKT | KM-TAL | M-TAL | SIDA | SIDOMÅTT | ÅTGÄRD/KOMMENTAR | FOTO NR |
|---|---|---|---|---|---|---|---|---|---|
| 10 | 2013-11-04 | ÖVR | Golfbana | 6-8 | 6+892-8+100 | H/V | | Vegetationsröjning båda sidor järnvägen<br>Justering av spelområdet kan bli aktuell för att<br>frigöra yta<br>Skyddsnet monterats på höger sida för att<br>gränsa av mot spänningsförande<br>anläggningsdelar | Bild 008<br>Bild 010a |

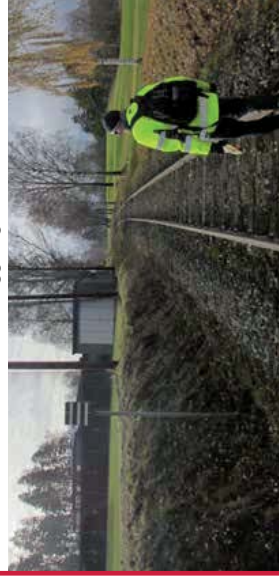
Bild 009 KM 7+105- 110 Byggnad kan behöva flyttas för att frigöra mark för att frigöra mark för kontaktledningsstolpe och ledningsförläggning.

KM 7+115 Plankorsningen förses med vägportalalt. märken.

| NR | DATUM | INDEX | OBJEKT | KM-TAL | M-TAL | SIDA | SIDOMÅTT | ÅTGÄRD/KOMMENTAR | FOTO NR |
|---|---|---|---|---|---|---|---|---|---|
| 12 | 2013-11-04 | ÖVR | Golfbana | 7 | 105-110 | V | 6,85 | Byggnad vid 7+105-110 kan komma att behöva flyttas för att frigöra mark för kontaktledningsstolpe och ledningsförläggning | Bild 009 |
| 13 | 2013-11-04 | ÖVR | Golfbana | 7 | 115 | | | Plankorsning förses med vägportaler alt märken | Bild 009 |

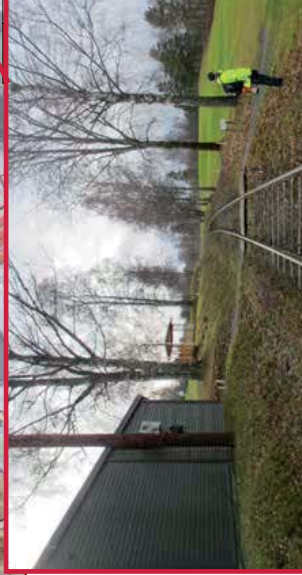
Bild 008 KM 6+892 Utredning gällande tillräckling fri höjd under kraftledningen måste genomföras.

KM 6+905 Plankorsningen förses med vägportalalt. märken.

| NR | DATUM | INDEX | OBJEKT | KM-TAL | M-TAL | SIDA | SIDOMÅTT | ÅTGÄRD/KOMMENTAR | FOTO NR |
|---|---|---|---|---|---|---|---|---|---|
| 9 | 2013-11-04 | FRI | Korsning friledning | 6 | 892 | | | Utredning gällande tillräcklig höjd måste<br>genomföras | Bild 008 |
| 11 | 2013-11-04 | ÖVR | Golfbana | 6 | 905 | | | Plankorsning förses med vägportaler alt märken | Bild 008 |

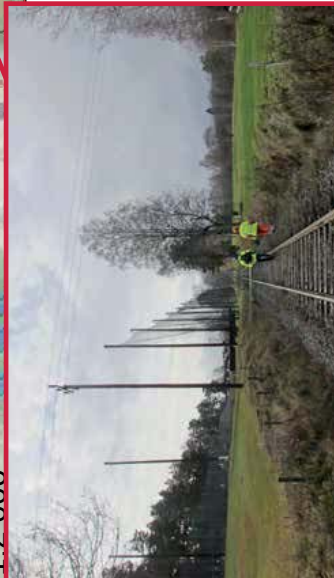
Bild 010 KM 7+445-560 Vågen behöver flyttas för att erhålla elsäkerhetsavstånd till spänningsförande anläggningsdel.

| NR | DATUM | INDEX | OBJEKT | KM-TAL | M-TAL | SIDA | SIDOMÅTT | ÅTGÄRD/KOMMENTAR | FOTO NR |
|---|---|---|---|---|---|---|---|---|---|
| 14 | 2013-11-04 | ÖVR | Golfbana | 7 | 445-560 | H | 3,20 | Väg flyttas för att erhålla elsäkerhetsavstånd till spänningsförande anläggningdel | Bild 010 |

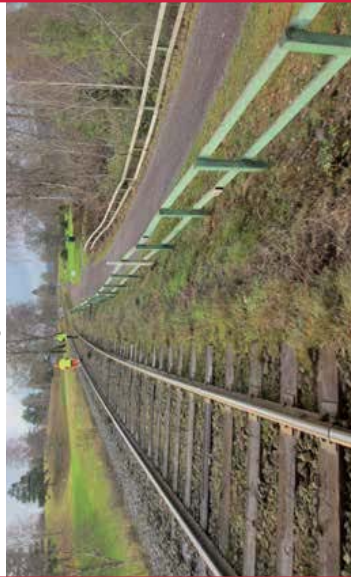
Bild 011 KM 7+730 Plankorsning förses med portaler alt. märken.

| NR | DATUM | INDEX | OBJEKT | KM-TAL | M-TAL | SIDA | SIDOMÅTT | ÅTGÄRD/KOMMENTAR | FOTO NR |
|---|---|---|---|---|---|---|---|---|---|
| 15 | 2013-11-04 | ÖVR | Golfbana | 7 | 730 | | | Plankorsning förses med vägportaler alt märken | Bild 011 |

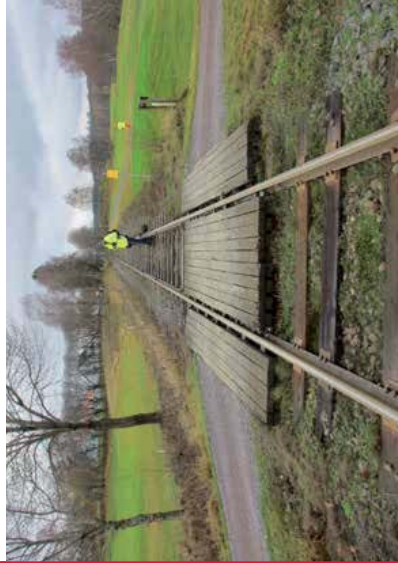
Bild 014 KM 8+449-468

| NR | DATUM | INDEX | OBJEKT | KM-TAL | M-TAL | SIDA | SIDOMÅTT | ÅTGÄRD/KOMMENTAR | FOTO NR |
|---|---|---|---|---|---|---|---|---|---|
| 17 | 2013-11-04 | JBR | Järnvägsbro | 8 | 449-468 | | | | Bild 014 |

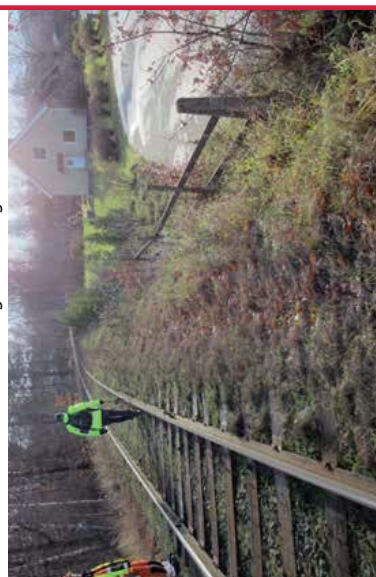
Bild 015 KM 8+517 Armatur byts till klass 2  
KM 8+846 Armatur byts till klass 2

| NR | DATUM | INDEX | OBJEKT | KM-TAL | M-TAL | SIDA | SIDOMÅTT | ÅTGÄRD/KOMMENTAR | FOTO NR |
|---|---|---|---|---|---|---|---|---|---|
| 19 | 2013-11-04 | BEL | Belysningsstolpe | 8 | 517 | H | 4,70 | Armatur byts till klass 2 | Bild 015 |
| 20 | 2013-11-04 | BEL | Belysningsstolpe | 8 | 546 | H | 4,70 | Armatur byts till klass 2 | Bild 015 |

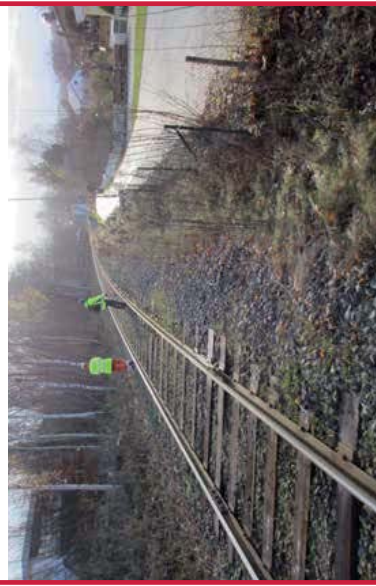
Bild 016 M 8+573 Armaturer byts till klass 2

| NR | DATUM | INDEX | OBJEKT | KM-TAL | M-TAL | SIDA | SIDOMÅTT | ÅTGÄRD/KOMMENTAR | FOTO NR |
|---|---|---|---|---|---|---|---|---|---|
| 21 | 2013-11-04 | BEL | Belysningsstolpe | 8 | 573 | H | 4,85 | Armatur byts till klass 2 | Bild 016 |

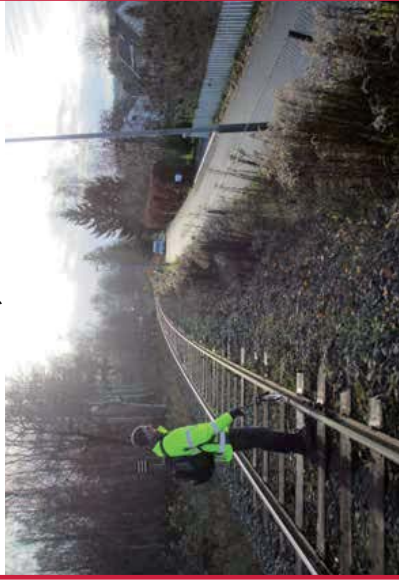
Bild 023 Stolpar på vänster sida i längdmätningens KM 8+874- riktning. Utliggare isoleras och återledning 914 placeras in mot spår.  
KM 8+900- Träplank måste flyttas för att erhålla erforderligt elsäkerhetsavstånd till spänningsförande anläggningsdel.

| NR | DATUM | INDEX | OBJEKT | KM-TAL | M-TAL | SIDA | SIDOMÅTT | ÅTGÄRD/KOMMENTAR | FOTO NR |
|---|---|---|---|---|---|---|---|---|---|
| 27 | 2013-11-04 | VÄG | Industrifastighet med körbar yta/träplank | 8 | 874-914 | V | 7,10 | Stolpar på vänster sida. Utliggare isoleras+återledning in mot spår Mellan 900-914 måste pträplanket flyttas in något för att erhålla erforderligt elsäkerhetsavstånd till spänningsförande anläggningsdel | Bild 023<br>Bild 024 |

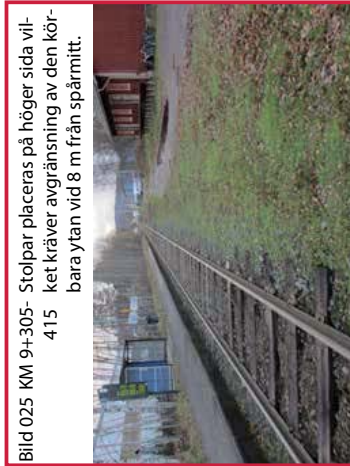
Bild 025 KM 9+305- Stolpar placeras på höger sida vilket kräver avgränsning av den körbara ytan vid 8 m från spårmitte.

| NR | DATUM | INDEX | OBJEKT | KM-TAL | M-TAL | SIDA | SIDOMÅTT | ÅTGÄRD/KOMMENTAR | FOTO NR |
|---|---|---|---|---|---|---|---|---|---|
| 30 | 2013-11-04 | VÄG | Körbar yta mitt emot plattform | 9 | 305-415 | H | 2,75 | Stolpar placeras höger sida vilket kräver avgränsning av den körbara ytan vid 8 meter från spårmit | Bild 025<br>Bild 026 |

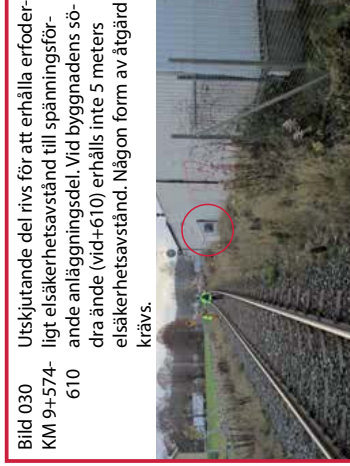
Bild 030 Utskjutande del rivs för att erhålla erforderligt elsäkerhetsavstånd till spänningsförande anläggningsdel. Vid byggnadens södra ände (vid+610) erhålls inte 5 meters elsäkerhetsavstånd. Någon form av åtgärd krävs.

| NR | DATUM | INDEX | OBJEKT | KM-TAL | M-TAL | SIDA | SIDOMÅTT | ÅTGÄRD/KOMMENTAR | FOTO NR |
|---|---|---|---|---|---|---|---|---|---|
| 32 | 2013-11-04 | HUS | Industribyggnad med utskjutande del | 9 | 574-610 | H | 5,4 vid +574<br>4,50 vid +588<br>4,95 vid +610 | Utskjutande del rivs för att erhålla erforderligt elsäkerhetsavstånd till spänningsförande anläggningsdel. I södra änden(+610) innehålls inte 5-metersmåttet. Någon form av åtgärd måste bli aktuell(diskussion med Elsäkerhetsverket?) | Bild 030<br>Bild 031 |

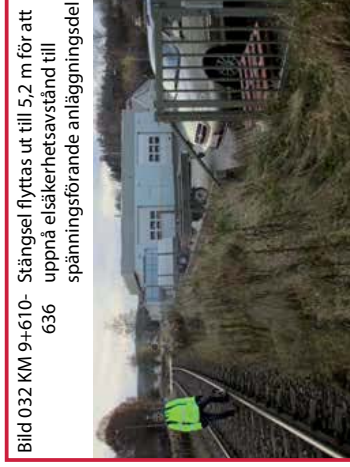
Bild 032 KM 9+610- Stängsel flyttas ut till 5,2 m för att uppnå elsäkerhetsavstånd till spänningsförande anläggningsdel

| NR | DATUM | INDEX | OBJEKT | KM-TAL | M-TAL | SIDA | SIDOMÅTT | ÅTGÄRD/KOMMENTAR | FOTO NR |
|---|---|---|---|---|---|---|---|---|---|
| 33 | 2013-11-04 | VÄG | Parkeringsyta | 9 | 610-636 | H | 4,50 | Stängsel flyttas ut till 5,2m för att uppnå elsäkerhetsavstånd till spänningsförande anläggningsdel | Bild 032 |

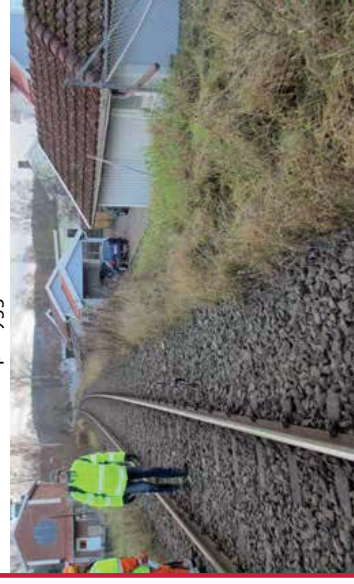
Bild 039 KM 9+940 Stängsel flyttas ut till 7,5 m för att uppnå erforderligt elsäkerhetsavstånd till spänningsförande anläggningsdel.

| NR | DATUM | INDEX | OBJEKT | KM-TAL | M-TAL | SIDA | SIDOMÅTT | ÅTGÄRD/KOMMENTAR | FOTO NR |
|---|---|---|---|---|---|---|---|---|---|
| 42 | 2013-11-04 | VÄG | Parkeringsyta | 9 | 940-995 | H | 3,95 | Stängsel flyttas ut till 7,5m för att uppnå<br>elsäkerhetsavstånd till spänningsförande<br>anläggningdel | Bild 039 |

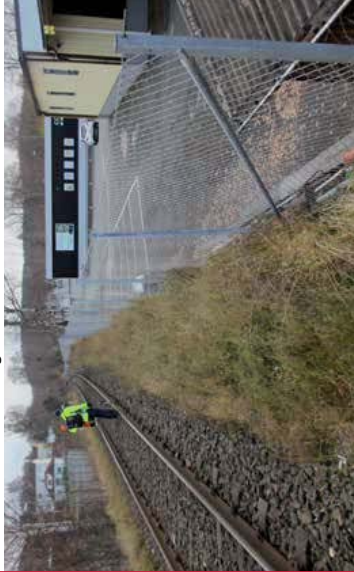
Bild 040 KM 10+060 Hus rivs alt. flyttas för att erhålla erforderligt 075 elsäkerhetsavstånd till spänningsförande anläggningsdel.

| NR | DATUM | INDEX | OBJEKT | KM-TAL | M-TAL | SIDA | SIDOMÅTT | ÅTGÄRD/KOMMENTAR | FOTO NR |
|---|---|---|---|---|---|---|---|---|---|
| 44 | 2013-11-04 | HUS | Uthus | 10 | 060-075 | V | 4,45 | Hus rivs alt flyttas för att erhålla erforderliga<br>elsäkerhetsavstånd | Bild 040 |

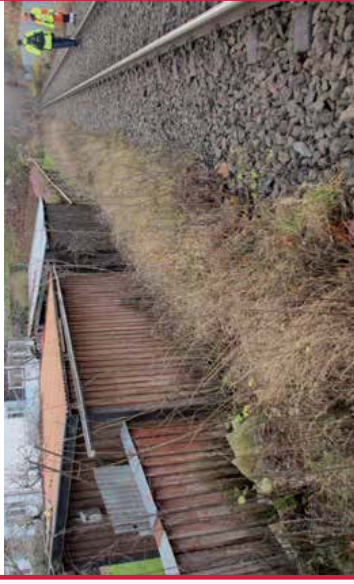
Bild 042 KM 10+510 Avgränsning av ytan kan bli aktuell för att klara 530 erforderliga elsäkerhetsavstånd.

| NR | DATUM | INDEX | OBJEKT | KM-TAL | M-TAL | SIDA | SIDOMÅTT | ÅTGÄRD/KOMMENTAR | FOTO NR |
|---|---|---|---|---|---|---|---|---|---|
| 46 | 2013-11-04 | VÄG | Körbar yta | 10 | 510-530 | H | 7,00 vid +512<br>6,00 vid +530 | Avgränsing av ytan kan bli aktuell för att klara<br>erforderliga elsäkerhetsavstånd | Bild 042 |

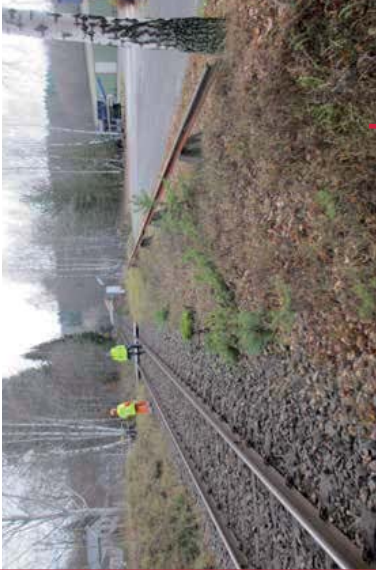
Bild 043 KM 10+874-890

Berg, höjd ca 8 m.

| NR | DATUM | INDEX | OBJEKT | KM-TAL | M-TAL | SIDA | SIDOMÅTT | ÅTGÄRD/KOMMENTAR | FOTO NR |
|---|---|---|---|---|---|---|---|---|---|
| 47 | 2013-11-04 | SKÄ | Berg | 10 | 874-890 | V | 3,00 | Höjd ca 8m | Bild 043 |

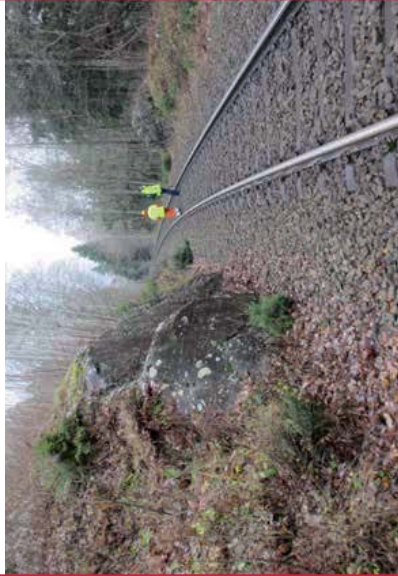
Bild 044 KM 11+163-210

Berg, höjd ca 10m.

| NR | DATUM | INDEX | OBJEKT | KM-TAL | M-TAL | SIDA | SIDOMÅTT | ÅTGÄRD/KOMMENTAR | FOTO NR |
|---|---|---|---|---|---|---|---|---|---|
| 49 | 2013-11-04 | SKÄ | Berg | 11 | 163-210 | V | 2,95 | Höjd ca 10m | Bild 044 |

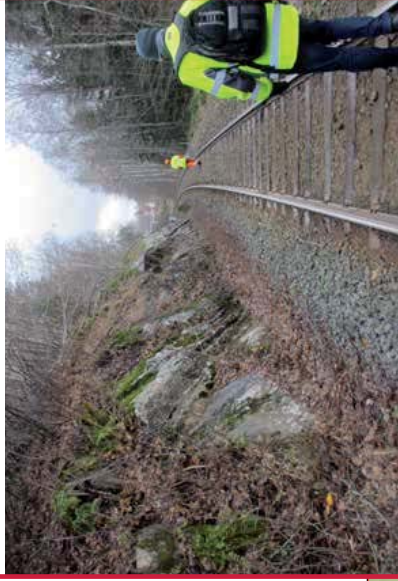
Bild 045 KM 11+676-696

| NR | DATUM | INDEX | OBJEKT | KM-TAL | M-TAL | SIDA | SIDOMÅTT | ÅTGÄRD/KOMMENTAR | FOTO NR |
|---|---|---|---|---|---|---|---|---|---|
| 50 | 2013-11-04 | JBR | Järnvägsbro Tabergsåån | 11 | 676-696 | | | | Bild 045 |

Bro över Tabergsån

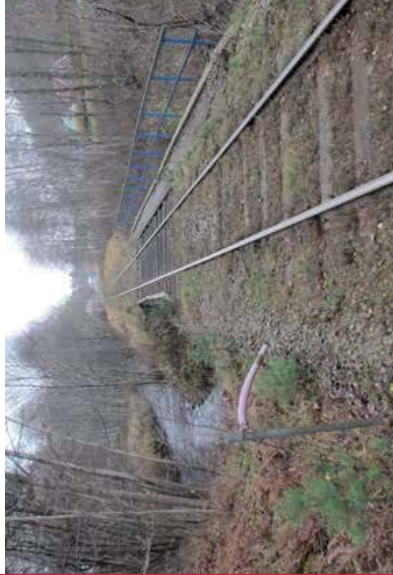
Bild 046 KM 11+913-933 Plankorsning Hammarvägen

| NR | DATUM | INDEX | OBJEKT | KM-TAL | M-TAL | SIDA | SIDOMÅTT | ÅTGÄRD/KOMMENTAR | FOTO NR |
|---|---|---|---|---|---|---|---|---|---|
| 51 | 2013-11-04 | PLK | Plankorsning Hammarvägen | 11 | 913-933 | | | | Bild 046 |

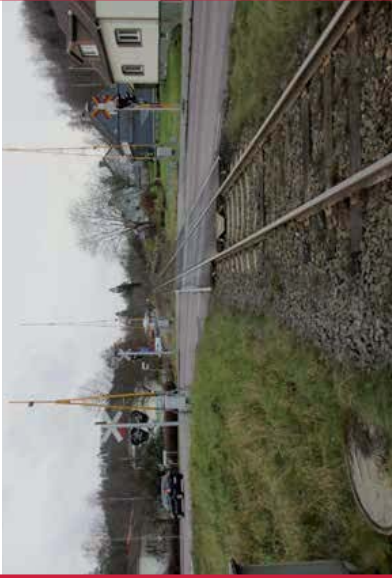
Bild 047 KM 11+954-12+110

Stolpar måste placeras på höger sida. Gräns mot villafastigheter.

| NR | DATUM | INDEX | OBJEKT | KM-TAL | M-TAL | SIDA | SIDOMÅTT | ÅTGÄRD/KOMMENTAR | FOTO NR |
|---|---|---|---|---|---|---|---|---|---|
| 52 | 2013-11-04 | VÄG | Asfalterad väg | 11 | 954-12+110 | V | 6,00 | Stolpar måste placeras höger sida.<br>Gräns mot villafastigheter | Bild 046<br>Bild 047 |

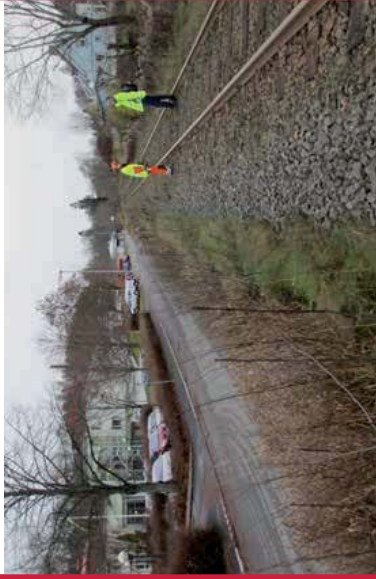
Bild 048 KM 12+700-826

Stolpar placeras på vänster sida i längdmätningens riktning. Stängsel flyttas ut ca 3,5 m för att avgränsa väg och körbar yta.

| NR | DATUM | INDEX | OBJEKT | KM-TAL | M-TAL | SIDA | SIDOMÅTT | ÅTGÄRD/KOMMENTAR | FOTO NR |
|---|---|---|---|---|---|---|---|---|---|
| 54 | 2013-11-04 | VÄG | Körbar yta/väg i anslutning till plankorsning Norrahammar | 12 | 700-826 | V | 4,2 vid +700<br>4,2 vid + 826 | Stolpar placeras vänster sida. Stängsel flyttas ut ca 3,5 m för att avgränsa väg och körbar yta | Bild 048 |

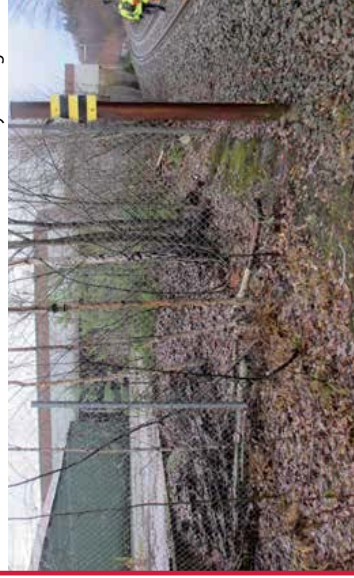
Bild 054 KM 13+175-325

Stolpar placeras på vänster sida i längdmätningens riktning. Stängsel flyttas åt vänster till 8 m. Den körbara ytan avgränsas.

| NR | DATUM | INDEX | OBJEKT | KM-TAL | M-TAL | SIDA | SIDOMÅTT | ÅTGÄRD/KOMMENTAR | FOTO NR |
|---|---|---|---|---|---|---|---|---|---|
| 58 | 2013-11-05 | VÄG | Körbar yta inne på industrifastighet | 13 | 175-325 | V | 4,70 | Den körbara ytan avgränsas. Stängsel flyttas ut till vänster 8m.<br>Stolpar på vänster sida | Bild 051<br>Bild 052<br>Bild 054 |

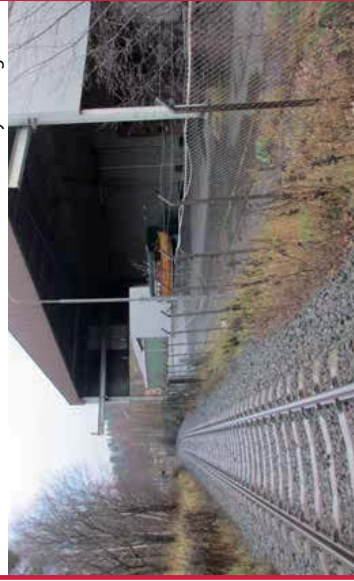
Bild 053 KM 13+270-300

Byggnadsdel rivs.

| NR | DATUM | INDEX | OBJEKT | KM-TAL | M-TAL | SIDA | SIDOMÅTT | ÅTGÄRD/KOMMENTAR | FOTO NR |
|---|---|---|---|---|---|---|---|---|---|
| 59 | 2013-11-05 | HUS | Industribyggnad med utskjutande del mot spåret | 13 | 270-300 | V | 3,20 | Byggnadsdel rivs | Bild 053 |

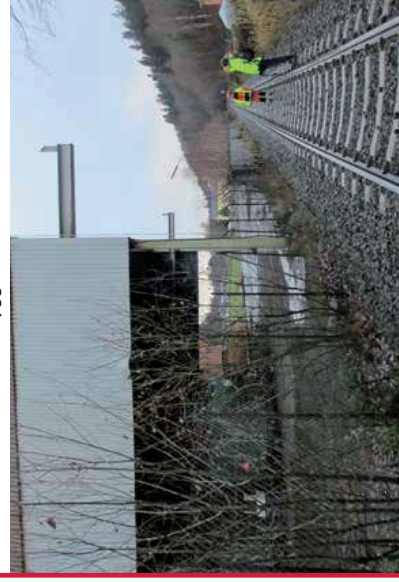
Bild 055 KM 13+338-349 Stängsel uppförs för att avgränsa mot spänningsförande anläggningsdel.

| NR | DATUM | INDEX | OBJEKT | KM-TAL | M-TAL | SIDA | SIDOMÅTT | ÅTGÄRD/KOMMENTAR | FOTO NR |
|---|---|---|---|---|---|---|---|---|---|
| 60 | 2013-11-05 | VÄG | Körbar yta | 13 | 338-349 | H | 4,35 | Stängsel för att avgränsa mot spänningsförande anläggningsdel | Bild 055<br>Bild 056 |

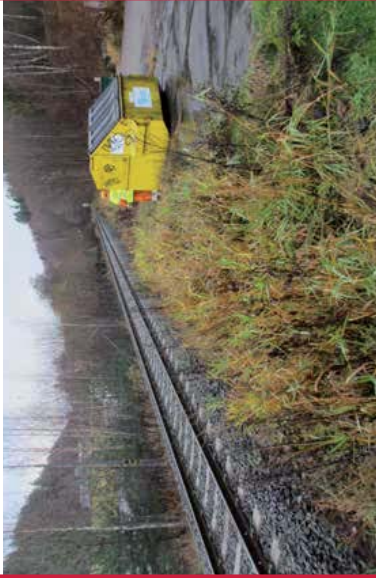
Bild 057 KM 13+205-612 Rivning av 11 belysningsstolpar.

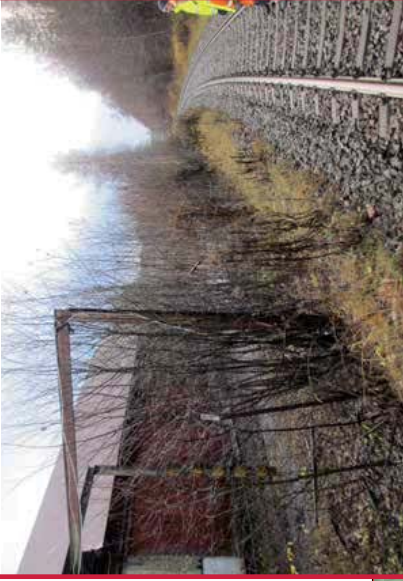
Bild 058 KM 13+650-1000 Eventuellt montage av stängsel utmed slänt.

| NR | DATUM | INDEX | OBJEKT | KM-TAL | M-TAL | SIDA | SIDOMÅTT | ÅTGÄRD/KOMMENTAR | FOTO NR |
|---|---|---|---|---|---|---|---|---|---|
| 72 | 2013-11-05 | SKÄ | Slänt | 13 | 650-1000 | H | | Ev montage av stängsel | Bild 058 |

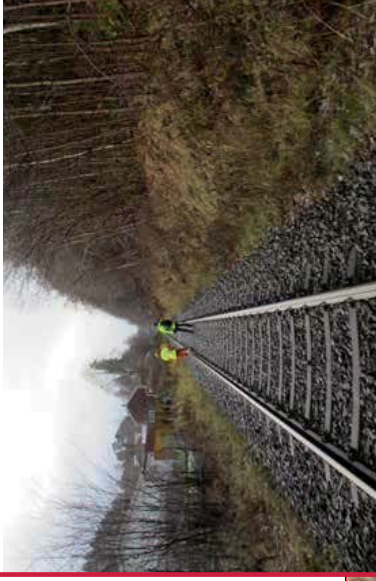
Bild 059 KM 13+777 -787

Garage/uthus behöver eventuellt rivas.

| NR | DATUM | INDEX | OBJEKT | KM-TAL | M-TAL | SIDA | SIDOMÅTT | ÅTGÄRD/KOMMENTAR | FOTO NR |
|---|---|---|---|---|---|---|---|---|---|
| 73 | 2013-11-05 | HUS | Garage/uthus | 13 | 777-787 | V | 7,2 vid +777<br>6,6 vid +787 | Kan bli föremål för rivning/flyttning | Bild 059 |

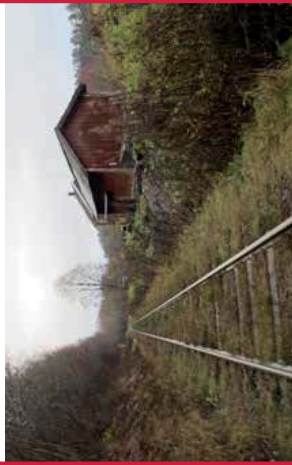
Bild 069 KM 14+220 Stolpe rivs.

| NR | DATUM | INDEX | OBJEKT | KM-TAL | M-TAL | SIDA | SIDOMÅTT | ÅTGÄRD/KOMMENTAR | FOTO NR |
|---|---|---|---|---|---|---|---|---|---|
| 84 | 2013-11-05 | BEL | Stolpe med elanslutning | 14 | 220 | V | 3,10 | Rivs | Bild 069<br>Bild 070 |

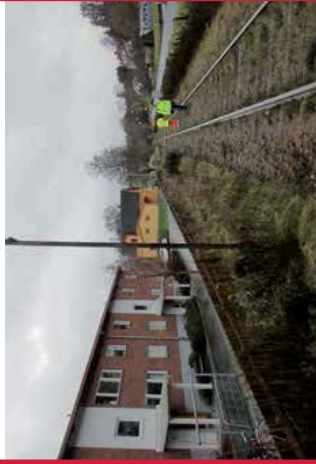
Bild 071 KM 14+275-285

Eventuell flytt av väg från spåret för att erhålla erforderligt elsäkerhetsavstånd

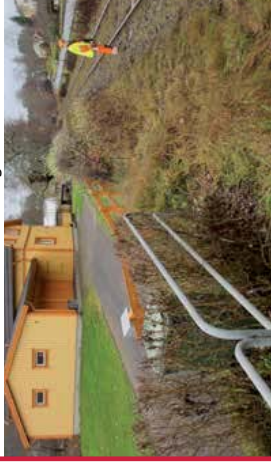
Bild 072 KM 14+541-506

Slänthöjd ca 8 m. Eventuell stängselåtgärd.

| NR | DATUM | INDEX | OBJEKT | KM-TAL | M-TAL | SIDA | SIDOMÅTT | ÅTGÄRD/KOMMENTAR | FOTO NR |
|---|---|---|---|---|---|---|---|---|---|
| 91 | 2013-11-05 | SKÄ | Berg | 14 | 541-506 | H | 3,30 | Höjd ca 8m<br>Ev stängselåtgärd | Bild 072 |

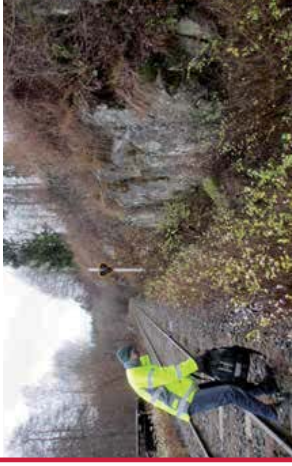
Bild 073 KM 14+708 Stolpar placeras på höger sida i -725 längdmätningens riktning.

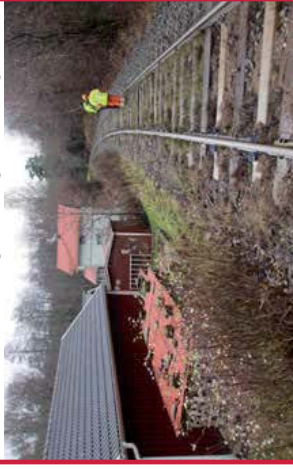
Bild 077 KM 15+080 Stolpar måste placeras på -255 höger sida i längdmätningens riktning för att ta hänsyn till vägen. Hänsyn tas till villa.

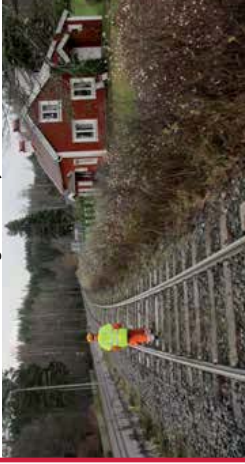
Bild 080 KM 15+159-165 Uthus rivs alternativt flyttas.

| NR | DATUM | INDEX | OBJEKT | KM-TAL | M-TAL | SIDA | SIDOMÅTT | ÅTGÄRD/KOMMENTAR | FOTO NR |
|---|---|---|---|---|---|---|---|---|---|
| 97 | 2013-11-05 | HUS | Uthus | 15 | 159-165 | H | 5,80 | Rivs alt flyttas | Bild 080 |

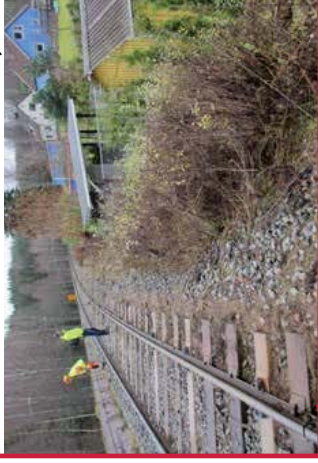
Bild 079 KM 15+216 Trästolpe rivs alt. flyttas.

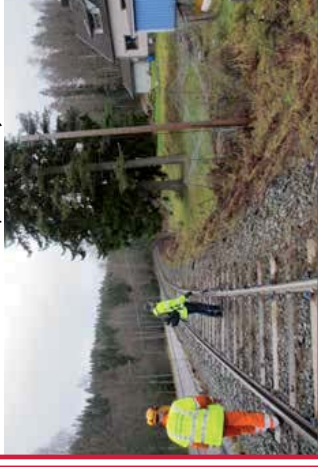
Bild 089 KM 16+315 Stolpar placeras på höger sida i -329 längdmätningens riktning. Hus rivs alternativt flyttas.

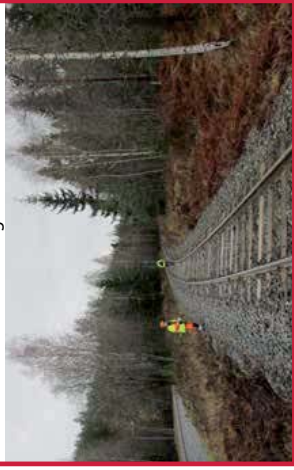
Bild 081 KM 15+304 Utredning kring tillräcklig höjd måste göras.

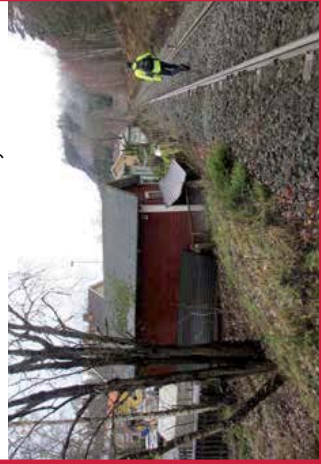
Bild 082 KM 16+088 Uthus rivs alt. flyttas.

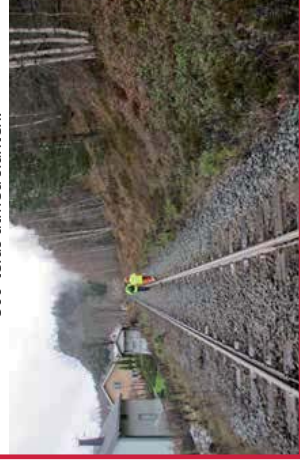
Bild 084 KM 16+085 Eventuellt måste stängsel monteras utmed slänten.

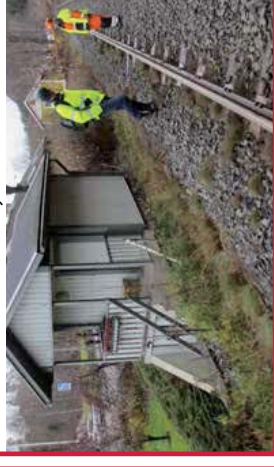
Bild 098 KM 16+584 Stolpar placeras på höger sida i -690 längdmätningens riktning. Par-  
kering avgränsas 8 m från spårmit-  
t runt stolpe och 5,2 m mellan  
stolparna.

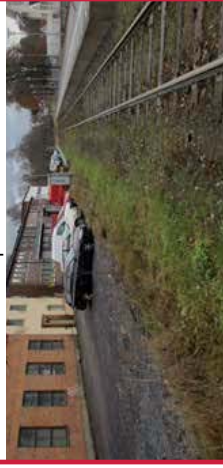
Bild 104 KM 16+850 Stolpar placeras på höger sida i  
-18+090 längdmätningens riktning. Stäng-  
selåtgärder nödvändiga. Uttag i  
slänten för att friga nischer för  
stolpar.

| NR | DATUM | INDEX | OBJEKT | KM-TAL | M-TAL | SIDA | SIDOMÅTT | ÅTGÄRD/KOMMENTAR | FOTO NR |
|---|---|---|---|---|---|---|---|---|---|
| 123 | 2013-11-05 | VTN | Tabergsån | 16 | 850-18+090 | V | | Stolpar monteras på höger sida | Bild 104<br>Bild 105<br>Bild 106 |

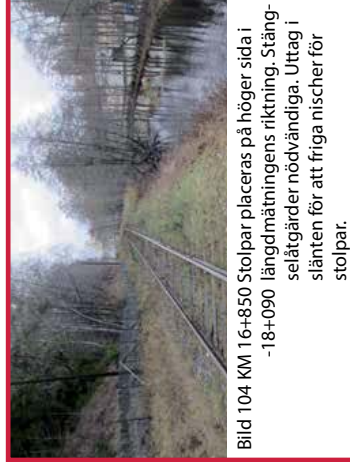
Bild 101 KM 17+200 Stängsel måste bytas för att upp-  
-411 fylla krav för avgränsning mot  
kontaktledningsanläggningen.

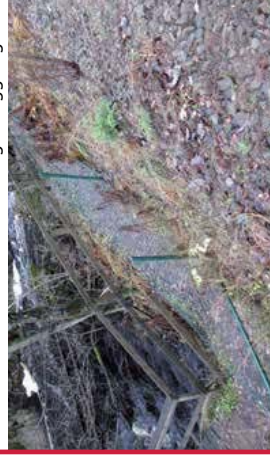
Bild 103 KM 17+273 Slänthöjd ca 8 m. Stängselåtgär-  
-278 der nödvändiga. Stolpar på höger  
sida i längdmätningens riktning.

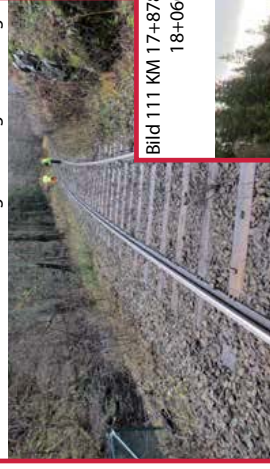
Bild 111 KM 17+878 Stängsel måste bytas för att upp-  
18+060 fylla krav för avgränsning mot  
kontaktledningsanläggningen.

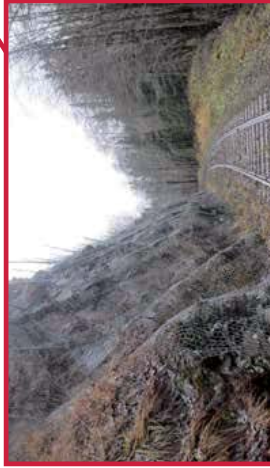
Bild 107 KM 17+340 Slänthöjd ca 20 m. Stängselåtgär-  
-400 der nödvändiga. Stolpar på höger  
sida i längdmätningens riktning.

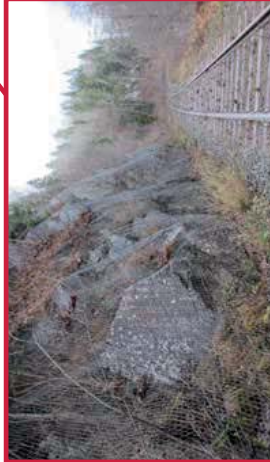
Bild 108 KM 17+560 Slänthöjd ca 15 m. Stängselåtgär-  
-580 der nödvändiga. Stolpar på höger  
sida i längdmätningens riktning.

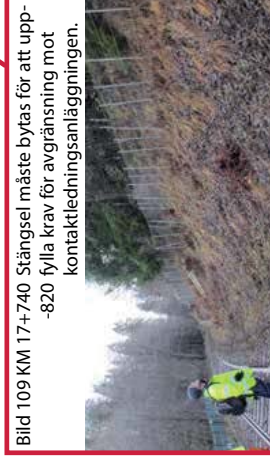
Bild 109 KM 17+740 Stängsel måste bytas för att upp-  
-820 fylla krav för avgränsning mot  
kontaktledningsanläggningen.

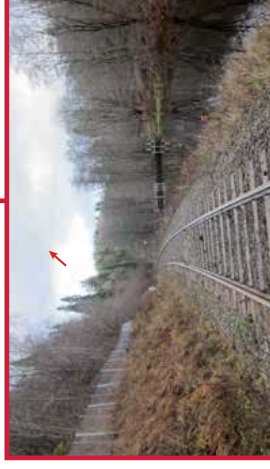
Bild 110 KM 17+776 Frieledning som korsar spåret rvs.

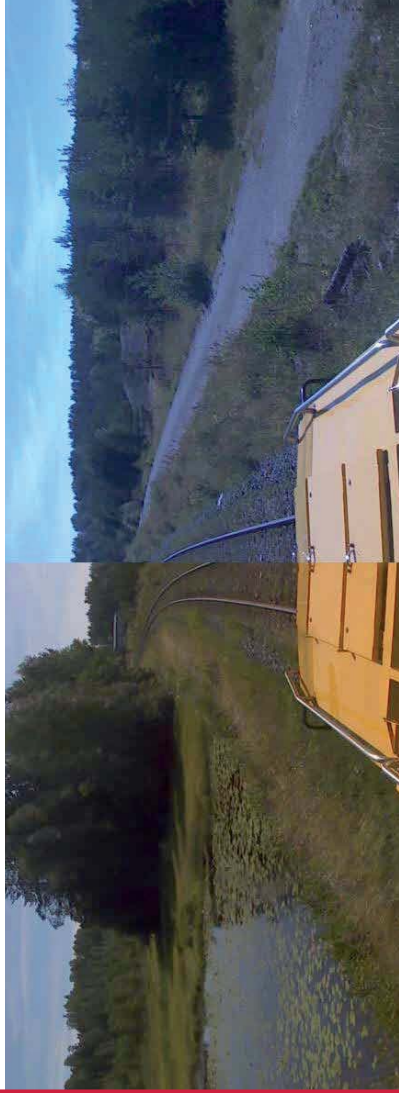
Bild 120 KM 19+255-408 Färdledning med stolpar rivs.

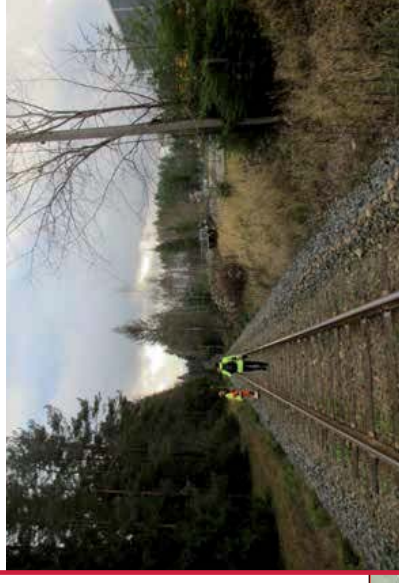
Bild 121 KM 19+672-927 Ytan avgränsas med stängsel/kantsten 5 m från spårmit. Stolpar placeras på höger sida i längdmätningens riktning.

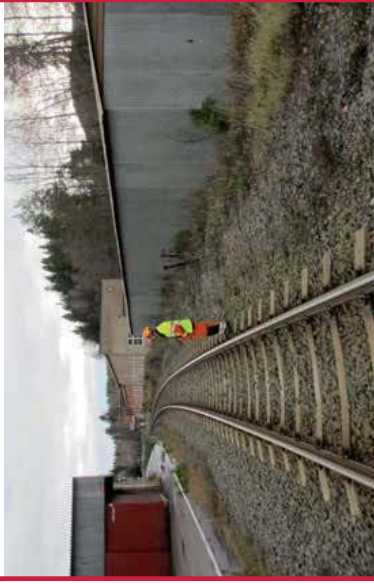
Bild 124 KM 19+677-714 Byggnad rivs. Stolpar placeras på höger sida i längdmätningens riktning.

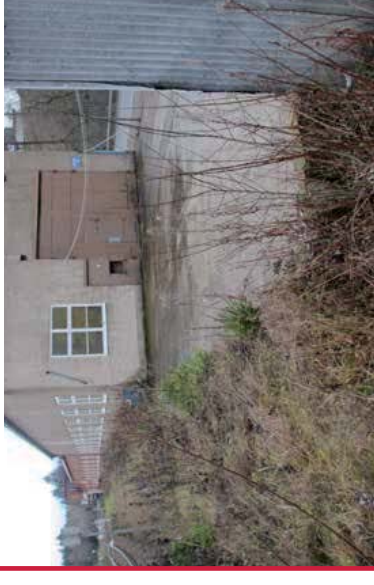
Bild 125 KM 19+714-729 Ytan avgränsas med stängsel/kantsten 8 m från spårmit.

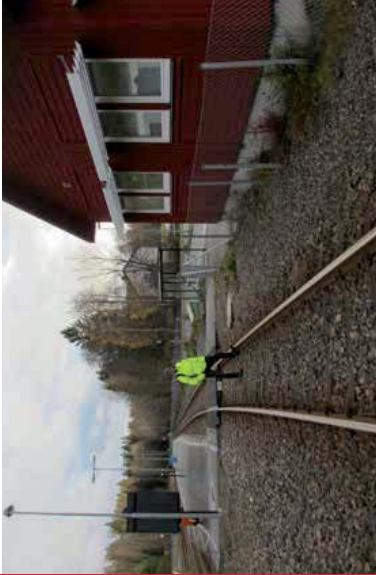
Bild 128 KM 19+848-853 Kan förmodligen tolkas som driftbyggnad för järnvägen.

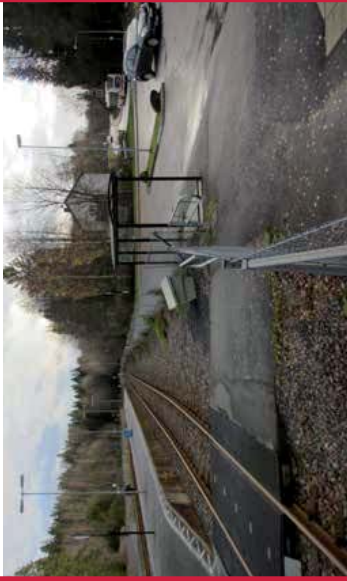
Bild 129 KM 19+853 Yta måste frigöras till 8 m från spårmittpå -900 höger sida om spåret i längdmtningens riktning för stolpplacering och elsäkerhetsavstånd.

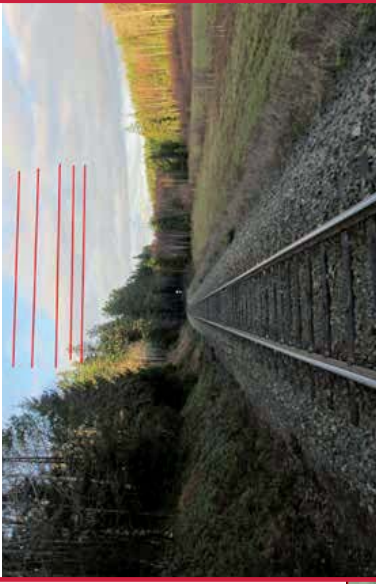
Bild 132 KM 20+800-822 Utredning om tillräcklig höjd måste genomföras.

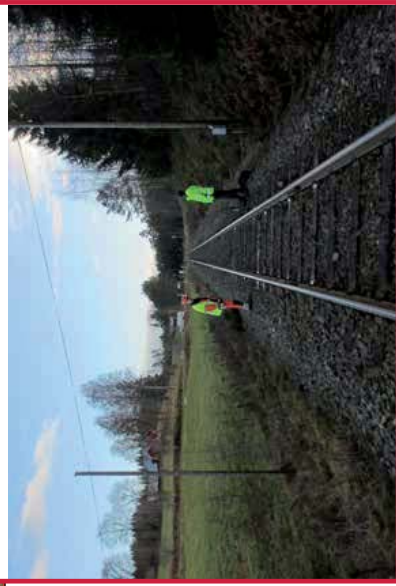
Bild 133 KM 20+964 Korsning friledning rivs.

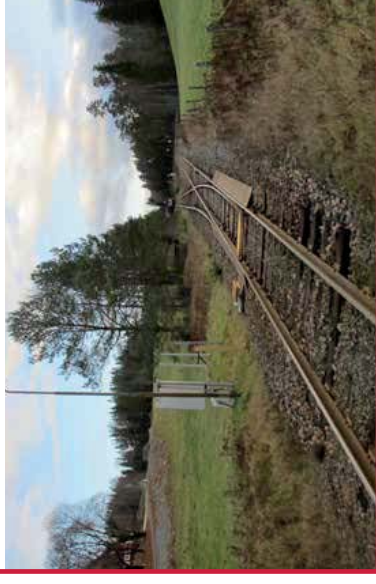
Bild 134 KM 20+964 Skåp flyttas till lämplig kommande kontaktledningsstolpe.
